EXTRAIT DU DOSSIER TECHNIQUE AMIANTE	
Groupe 0018 LE CHIRON 1 à 3 rue Gustave Flaubert 49300 CHOLET	Propriétaire SEVRE LOIRE HABITAT 34 RUE DE ST CHRISTOPHE BP 2144 49321 CHOLET CEDEX
Consultation de l'intégralité du DTA	
Modalités de consultation	sur rendez vous au siège de Sèvre Loire Habitat
Détenteur du dossier	SEVRE LOIRE HABITAT 34 RUE DE ST CHRISTOPHE BP 2144 49321 CHOLET CEDEX

5. Liste des plans de repérage de l'amiante**Représentation sur plans des différentes localisations**

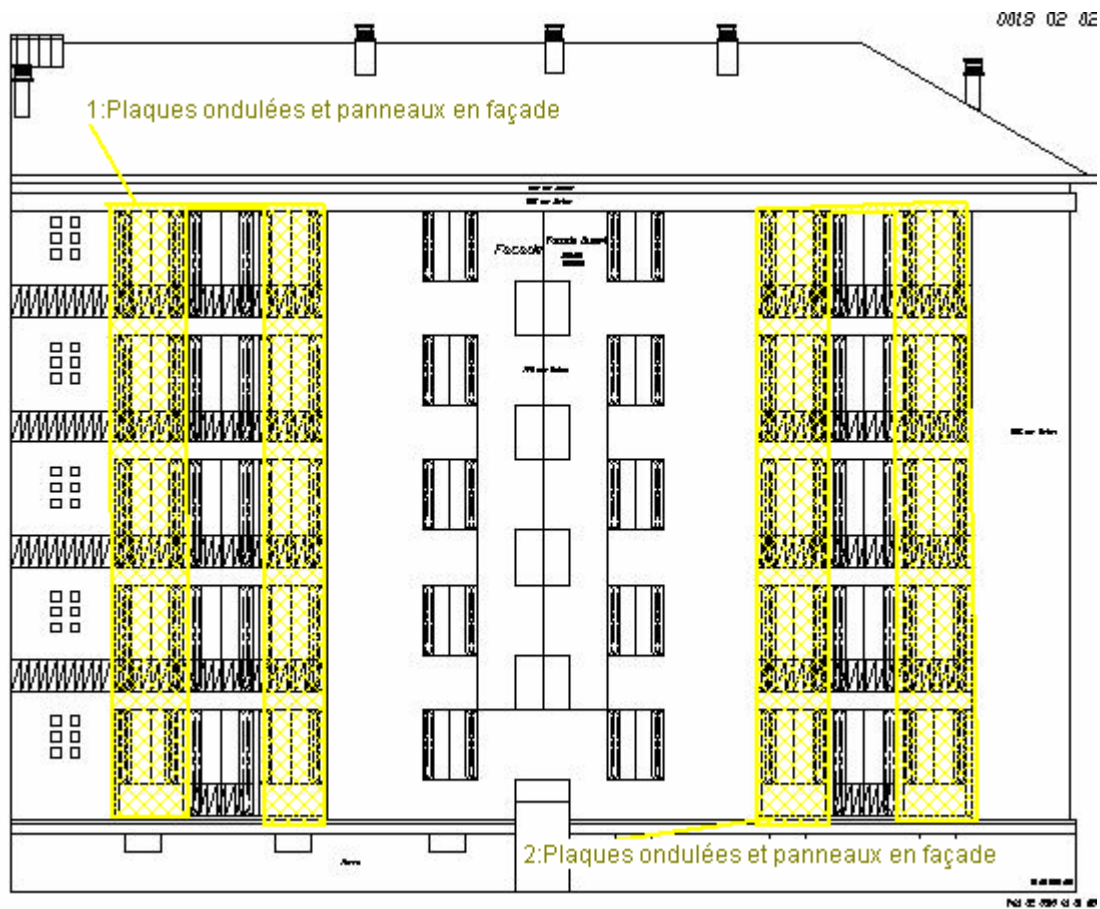
Liste des composants présents dans : plan ext ouest entrée 3

1	Plaques ondulées et panneaux en façade	panneaux de type glasal	façade ouest entrée 3	?
2	Plaques ondulées et panneaux en façade	panneaux de type glasal	façade ouest entrée 3	?

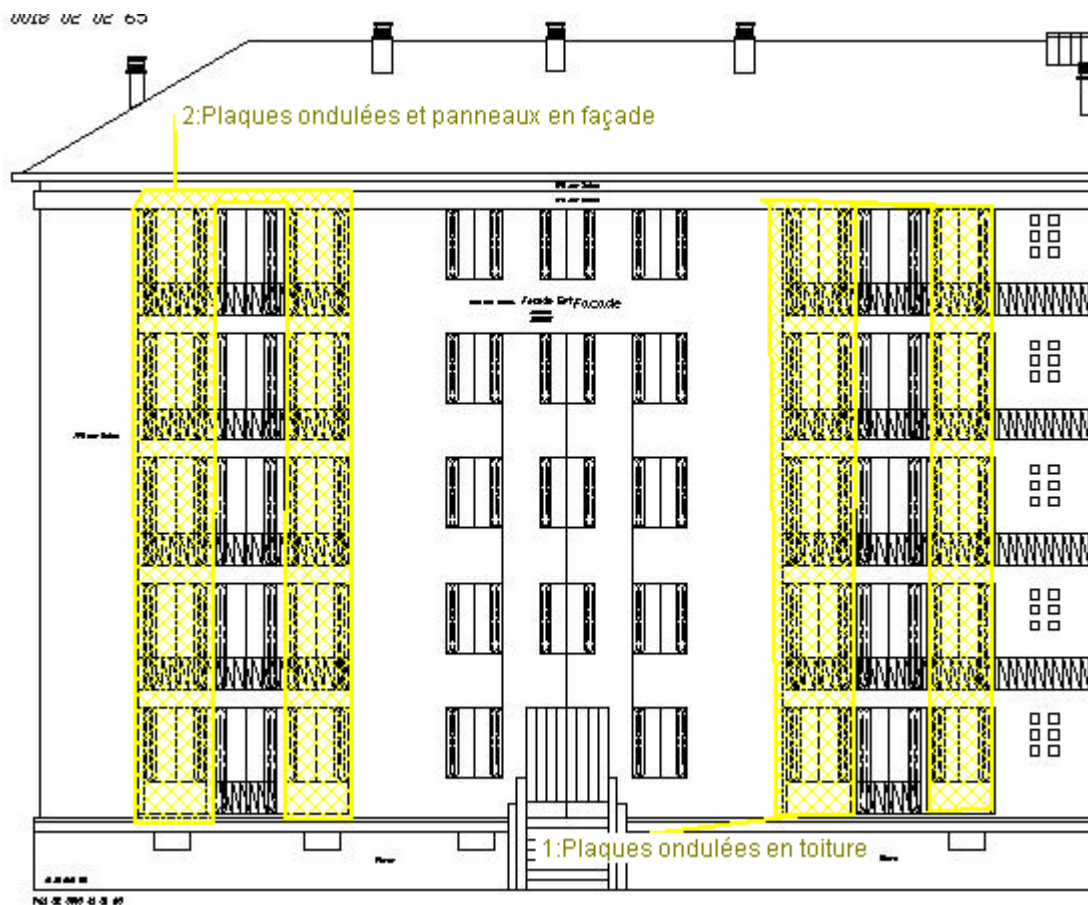
Liste des composants présents dans : plan ext est entrée 3				
1	Plaques ondulées en toiture	panneaux de type glasal	façade est entrée 3	?
2	Plaques ondulées et panneaux en façade	panneaux de type glasal	façade est entrée 3	?

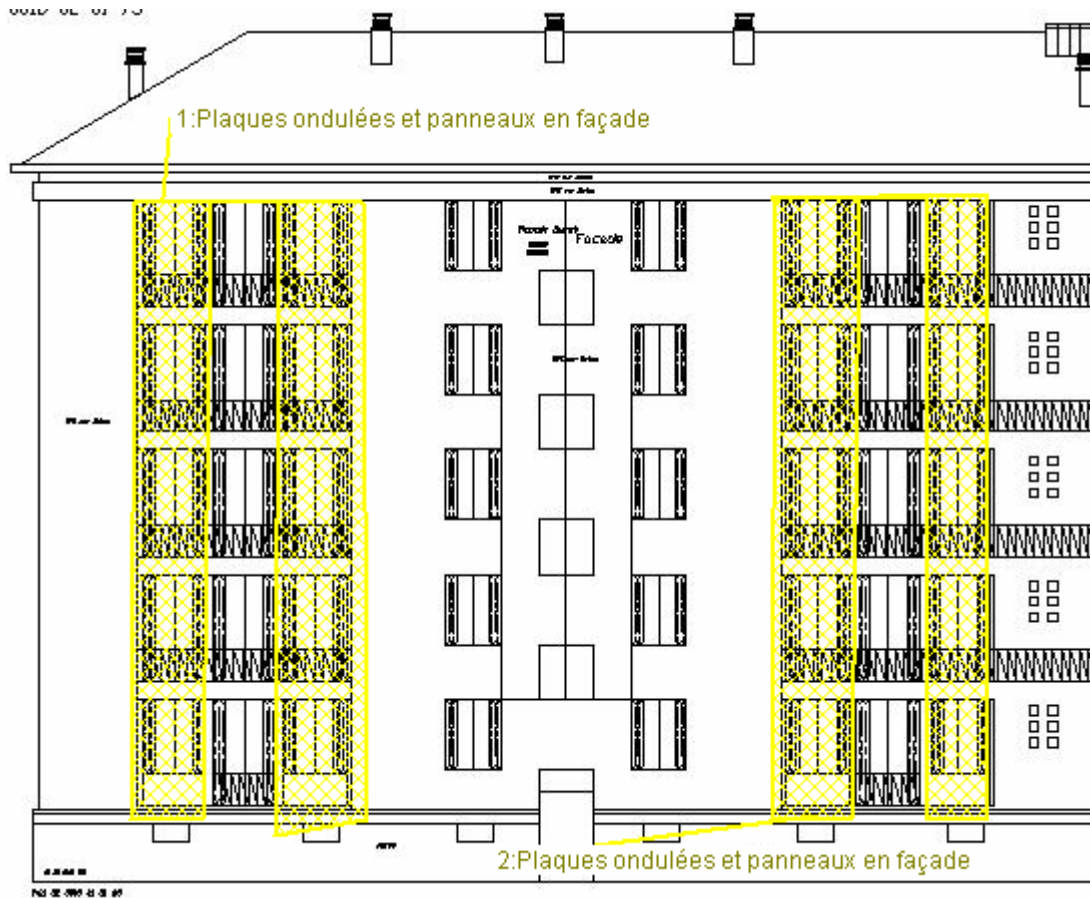
Liste des composants présents dans : plan ext ouest entrée 1

1	Plaques ondulées et panneaux en façade	Panneaux de type glasal	façade ouest entrée 1	?
2	Plaques ondulées et panneaux en façade	Panneaux de type glasal	façade ouest entrée 1	?

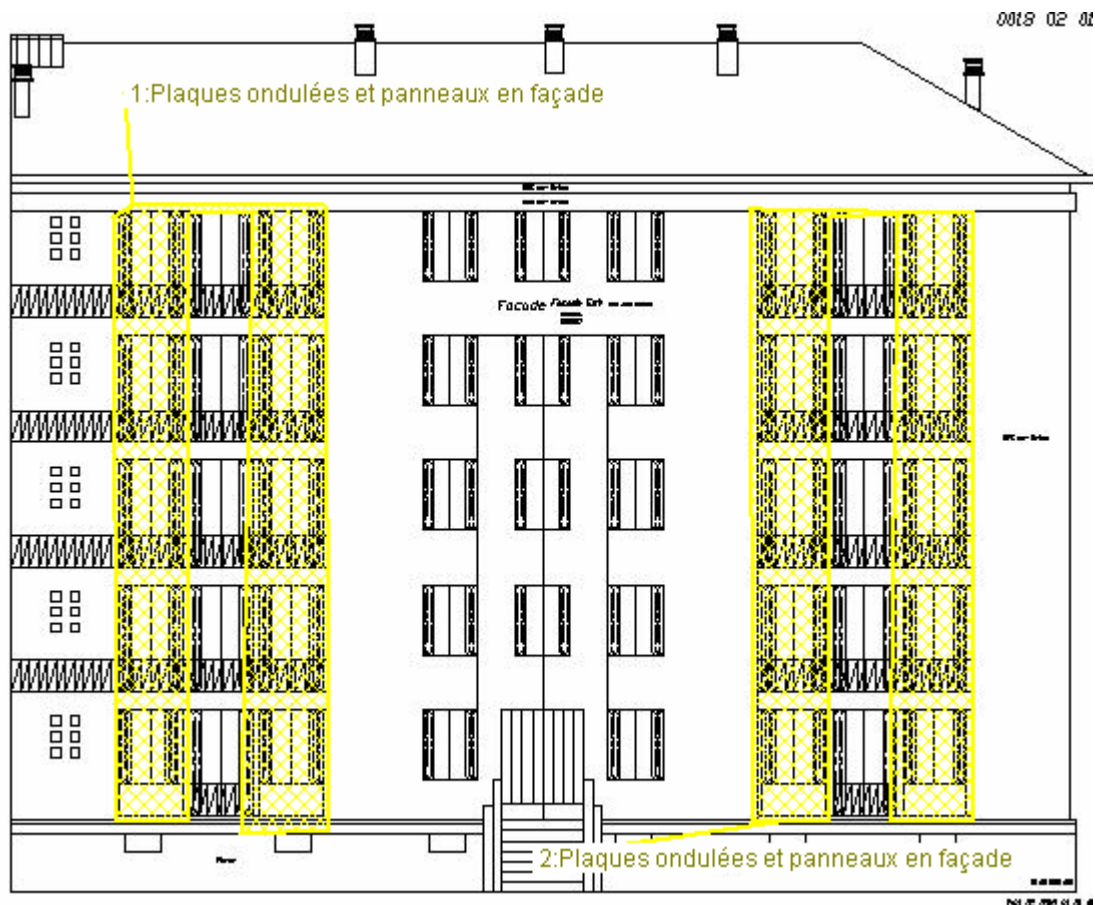
Liste des composants présents dans : plan ext est entrée 1				
1	Plaques ondulées et panneaux en façade	panneaux de type glasal	façade est entrée 1	?
2	Plaques ondulées et panneaux en façade	panneaux de type glasal	façade est entrée 1	?
