EXTRAIT DU DOSSIER TECHNIQUE AMIANTE

Groupe 0020 FAVREAU I ET II 1 au 7 rue Dumont d'Urville

49300 CHOLET

SEVRE LOIRE HABITAT

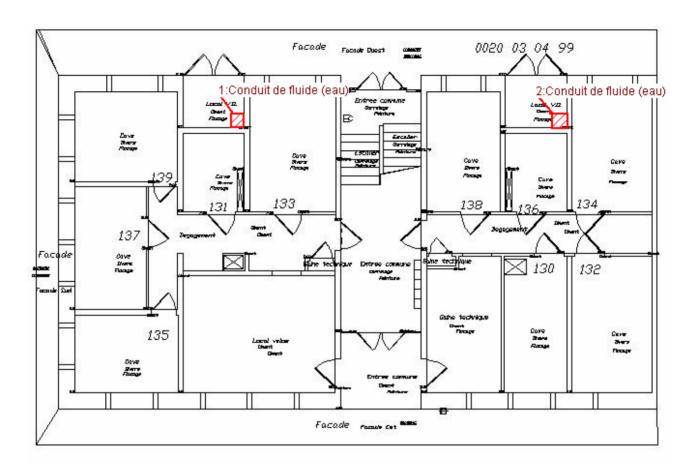
Liste des composants présents dans : plan ext entrée 7			
1	Conduit de fluide (eau)	anciens locaux poubelles	а
2	Conduit de fluide (eau)	anciens locaux poubelles	а

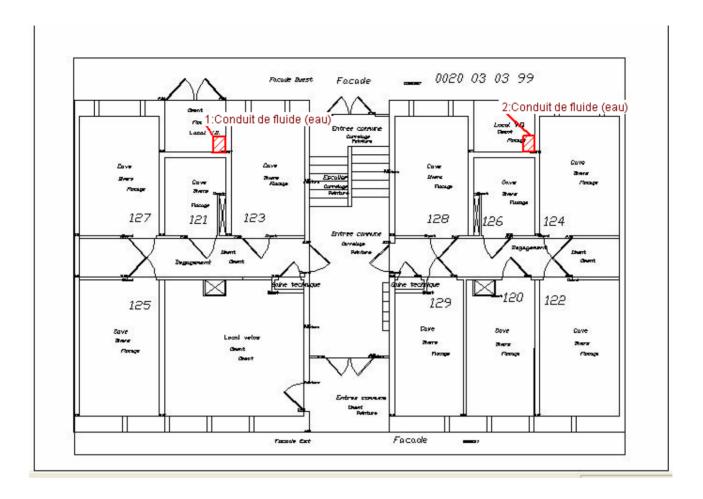
Liste des composants présents dans : plan ext entrée 5			
1	Conduit de fluide (eau)	anciens locaux poubelles	а	
2	Conduit de fluide (eau)	anciens locaux poubelles	а

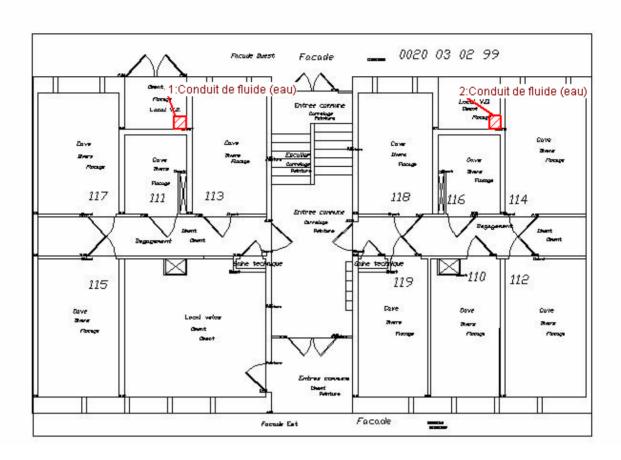
Liste des composants présents dans : plan ext entrée 3			
1	Conduit de fluide (eau)	anciens locaux poubelles	а	
2	Conduit de fluide (eau)	anciens locaux poubelles	а

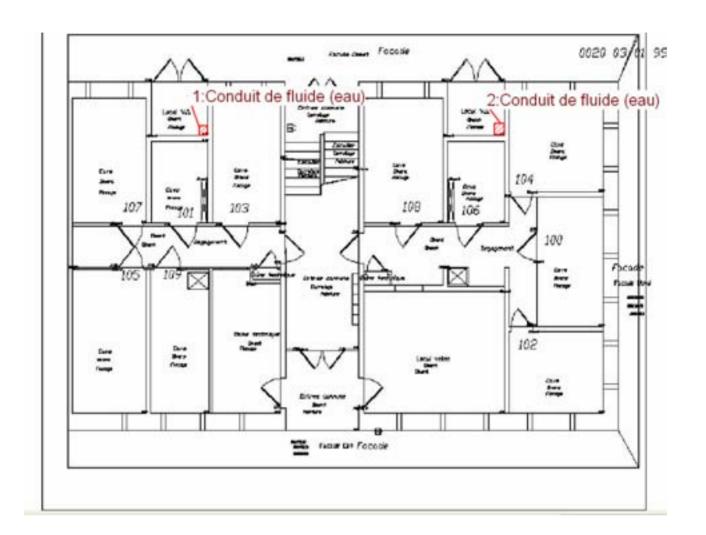
Liste des composants présents dans : plan ext entrée 1			
1	Conduit de fluide (eau)	anciens locaux poubelles	а
2	Conduit de fluide (eau)	anciens locaux poubelles	а
