<b>EXTRAIT DU DOSSIER TECHNIQUE AMIANTE</b>	
0030 - VILLENEUVE 1, rue des Potiers  49300 CHOLET	<b>Propriétaire</b> SEVRE LOIRE HABITAT 34 RUE DE ST CHRISTOPHE BP 2144 49321 CHOLET CEDEX
<b>Consultation de l'intégralité du DTA</b>	
Modalités de consultation	sur rendez-vous auprès de SEVRE LOIRE HABITAT
Détenteur du dossier	SEVRE LOIRE HABITAT 34 RUE DE ST CHRISTOPHE BP 2144 49321 CHOLET CEDEX

## 1. Objet et constitution du présent document

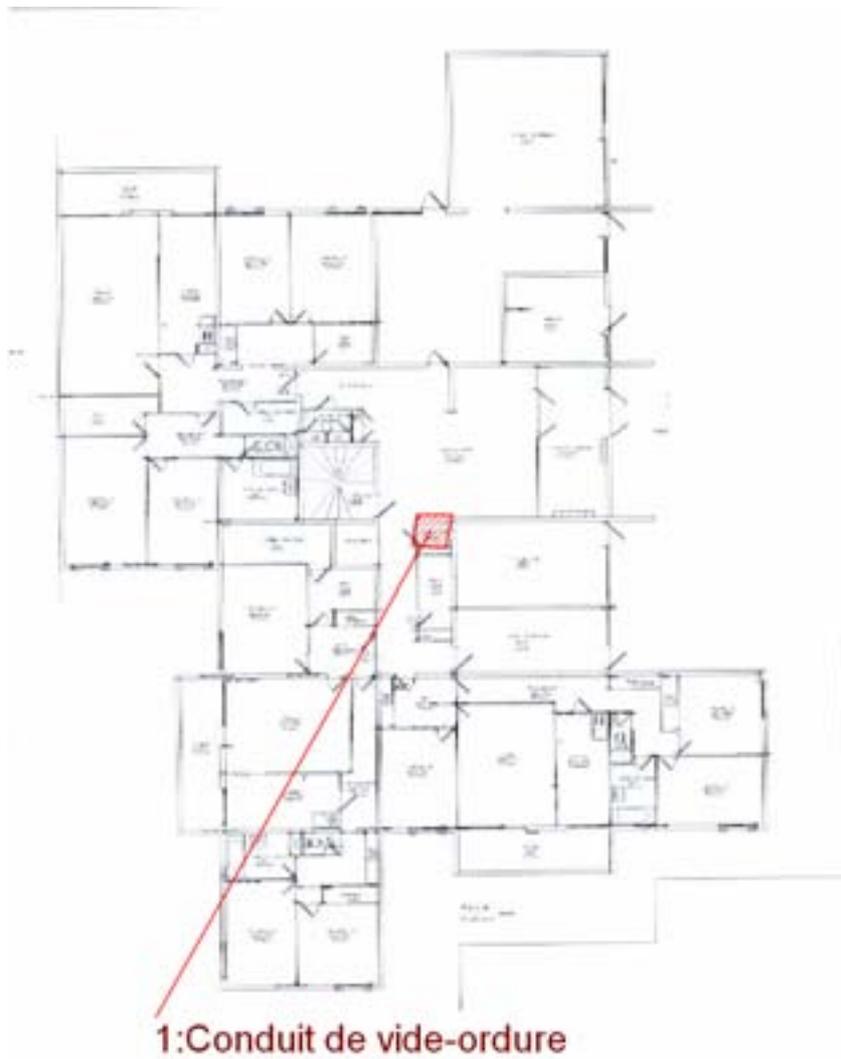
Liste des composants présents dans : Rez De Chaussée

1	Conduit de vide-ordure	en amiante ciment	local face à l'ascenseur	a
---	------------------------	-------------------	--------------------------	---

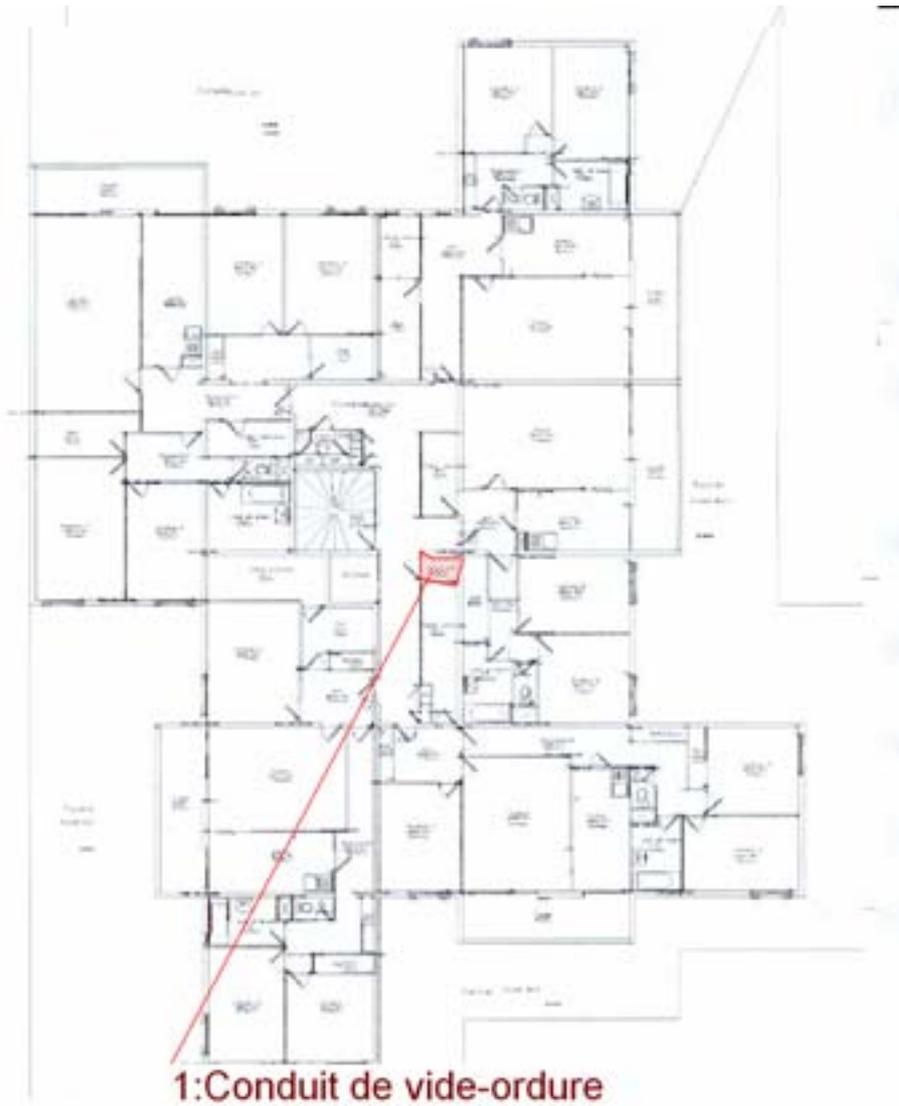
Liste des composants présents dans : Niveau +1

1	Conduit de vide-ordure	en amiante ciment	local face à l'ascenseur	a
---	------------------------	-------------------	--------------------------	---

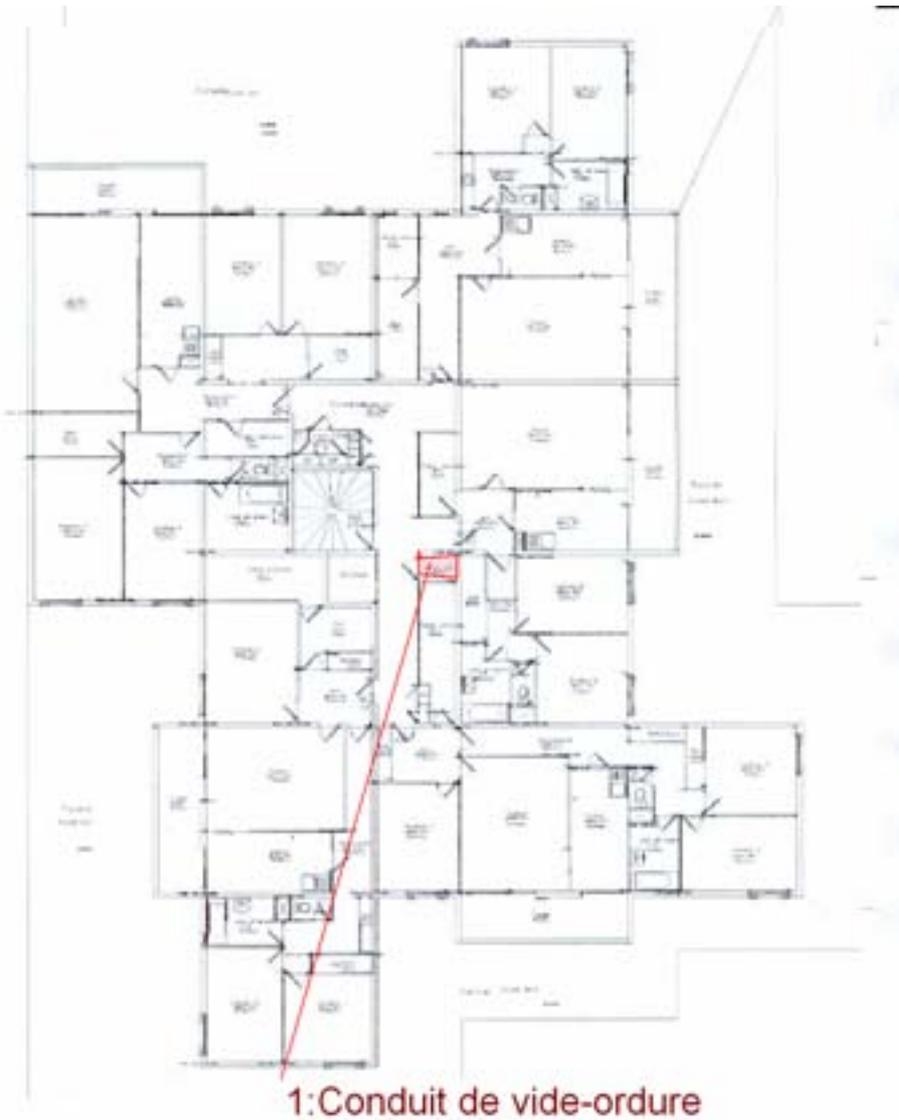
Liste des composants présents dans : Niveau +4

1	Conduit de vide-ordure	en amiante ciment	local face à l'ascenseur	a
---	------------------------	-------------------	--------------------------	---
