EXTRAIT DU DOSSIER TECHNIQUE AMIANTE	
Groupe 0020 FAVREAU I ET II 34 au 44 rue Lyautey 49300 CHOLET	Propriétaire SEVRE LOIRE HABITAT 34 RUE DE ST CHRISTOPHE BP 2144 49321 CHOLET CEDEX
Consultation de l'intégralité du DTA	
Modalités de consultation	sur rendez vous au siège de Sèvre Loire Habitat
Détenant du dossier	SEVRE LOIRE HABITAT 34 RUE DE ST CHRISTOPHE BP 2144 49321 CHOLET CEDEX

1. Objet et constitution du présent document

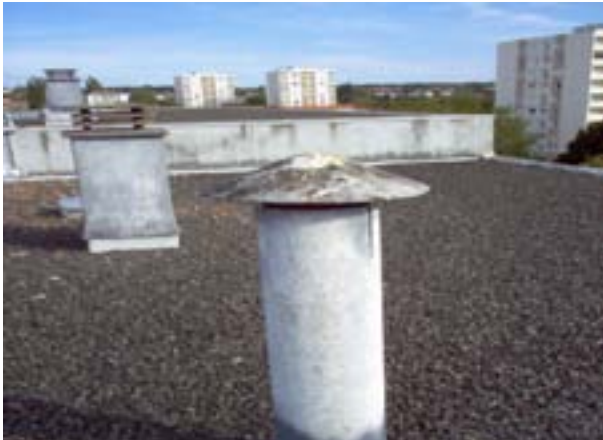
Composants présents dans : Terrasse

Conduit de fluide (air)

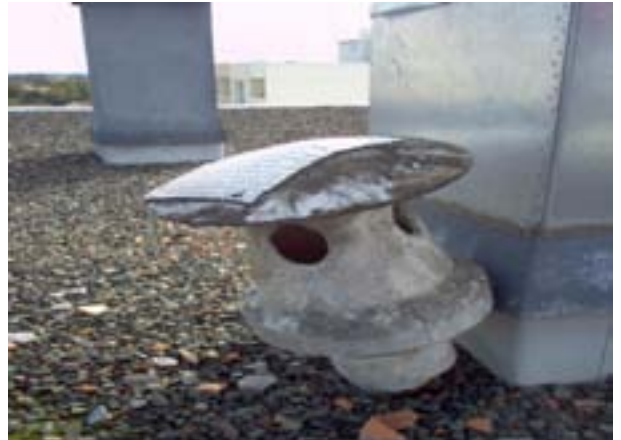
Conduit de fluide (air) ventilation haute

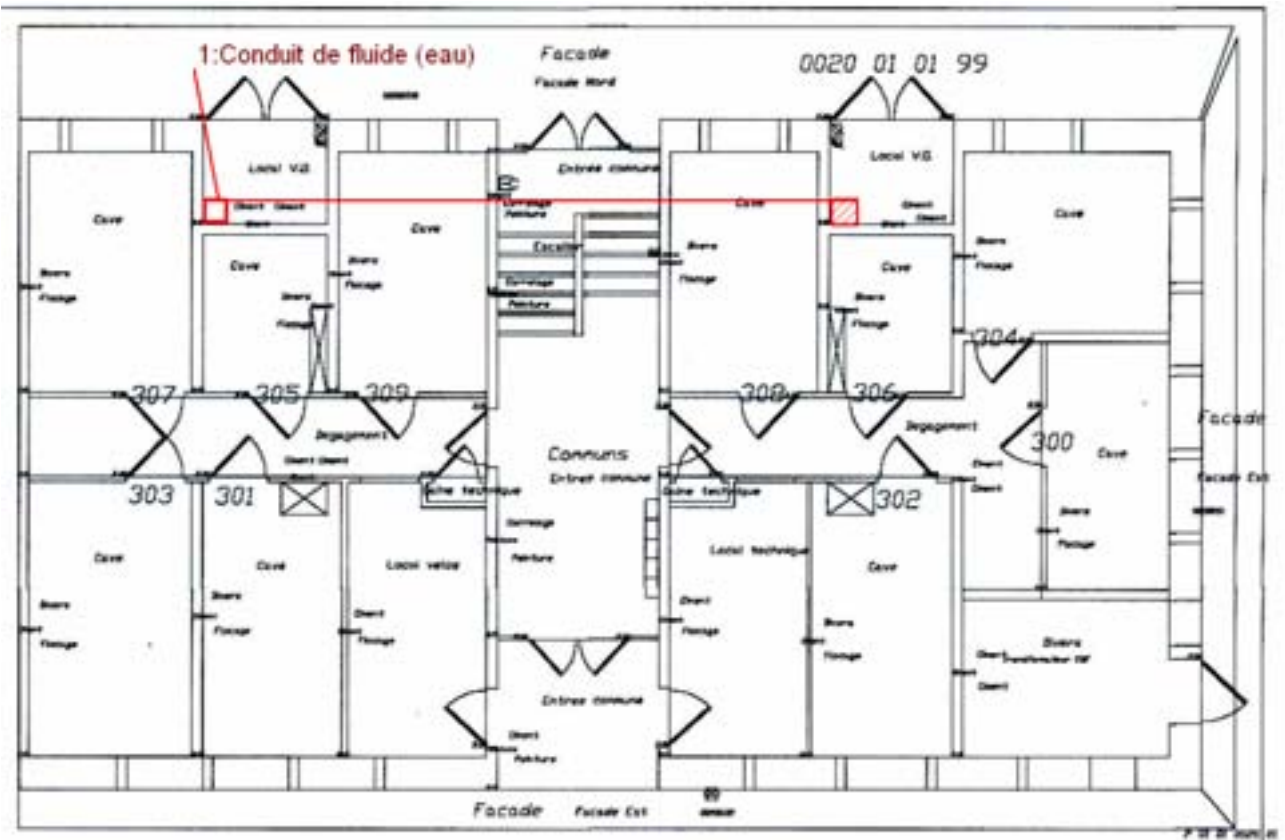
Liste des composants présents dans : ext entrée 44

1	Conduit de fluide (eau)	anciens locaux vide ordures	a
---	-------------------------	-----------------------------	---

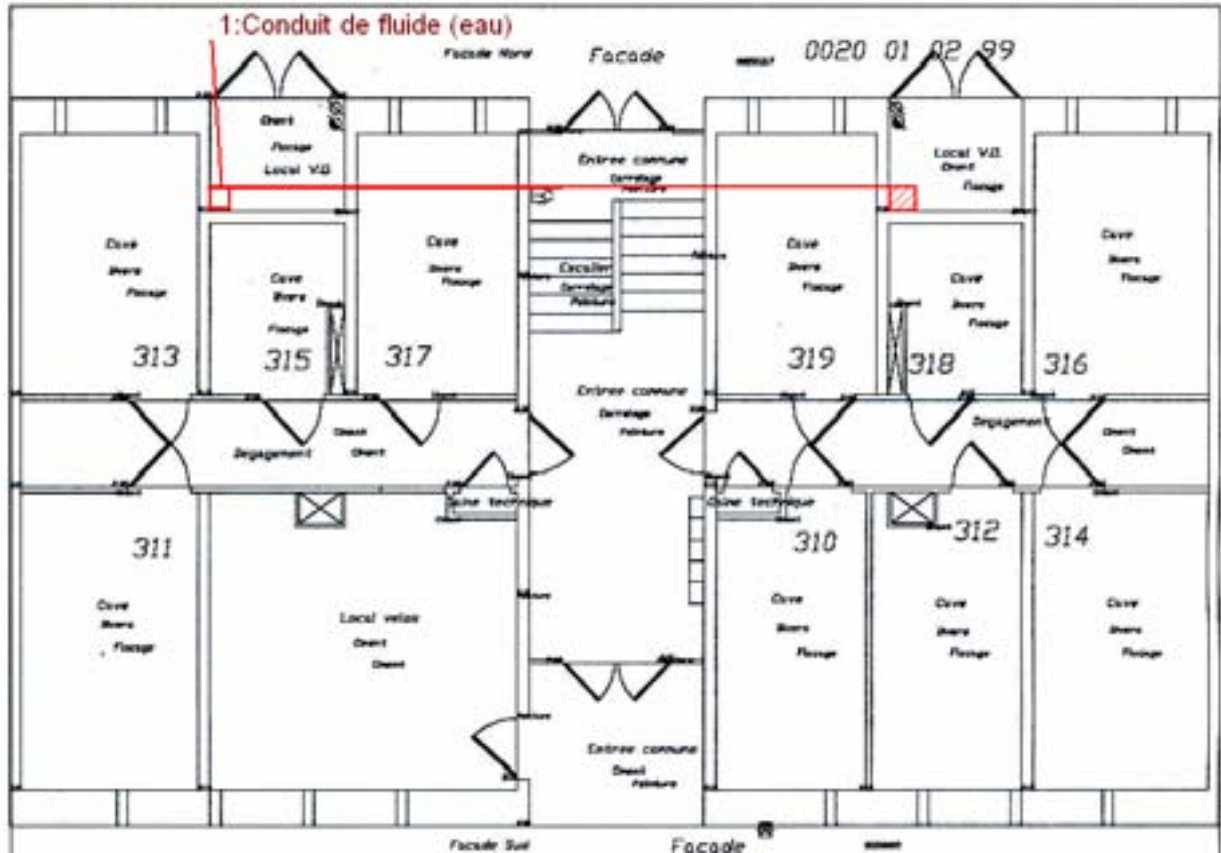
Liste des composants présents dans : ext entrée 42

1	Conduit de fluide (eau)	anciens locaux vide ordures	a
---	-------------------------	-----------------------------	---

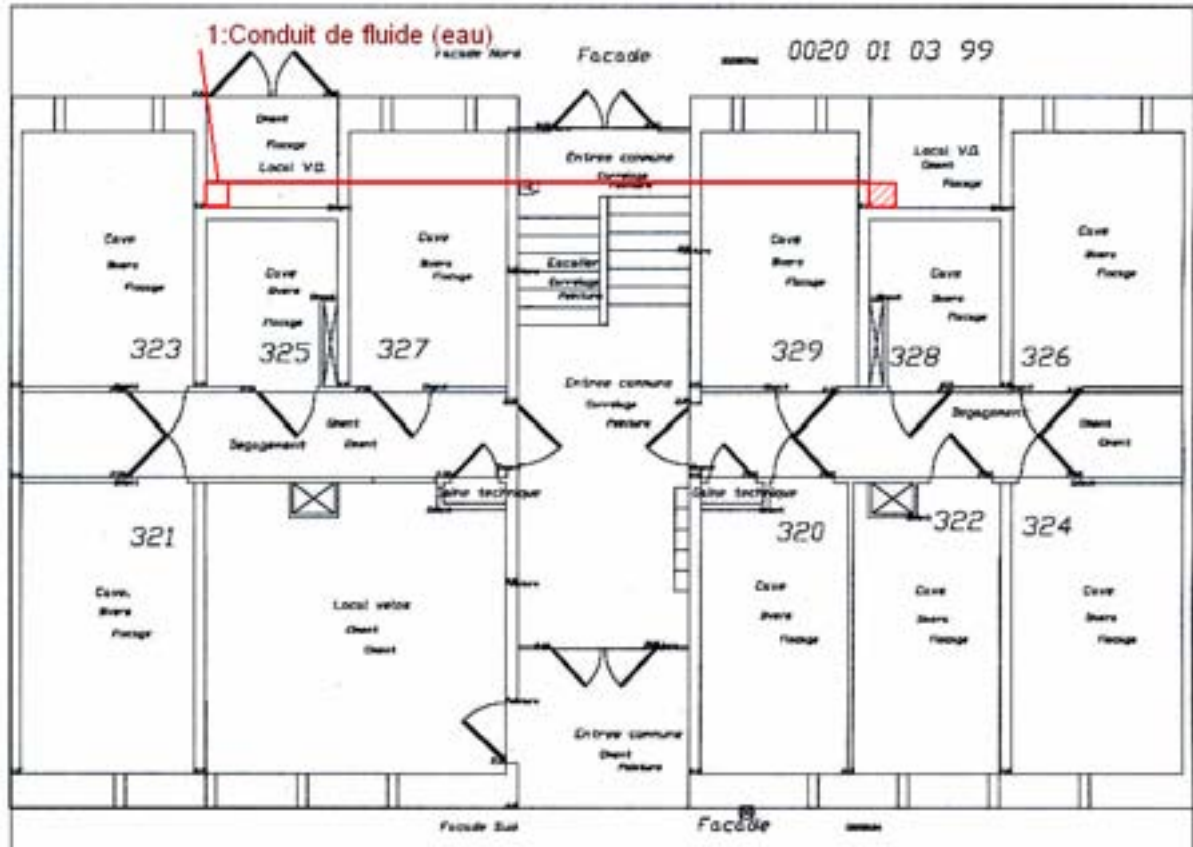
Liste des composants présents dans : ext entrée 40

1	Conduit de fluide (eau)	anciens locaux vide ordures	a
---	-------------------------	-----------------------------	---

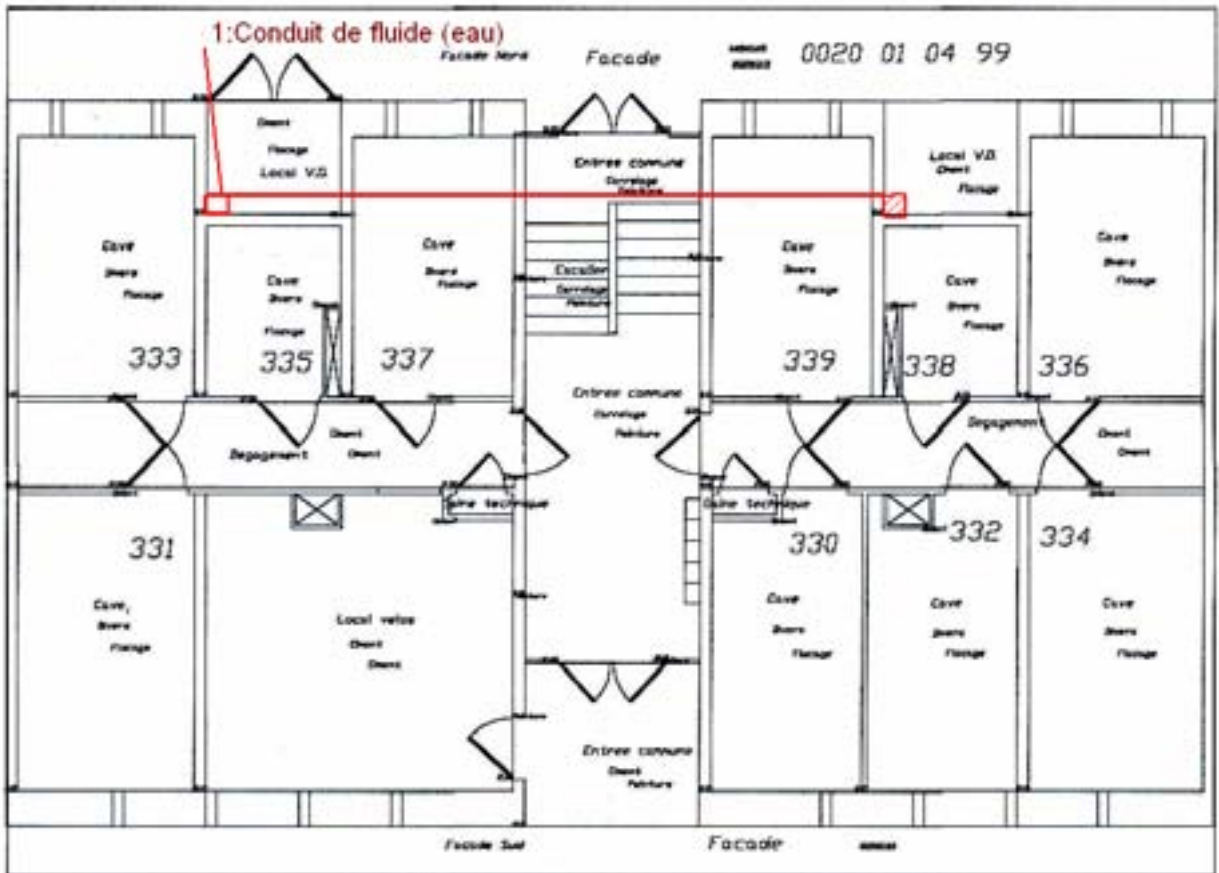
Liste des composants présents dans : ext entrée 38

1	Conduit de fluide (eau)	anciens locaux vide ordures	a
---	-------------------------	-----------------------------	---

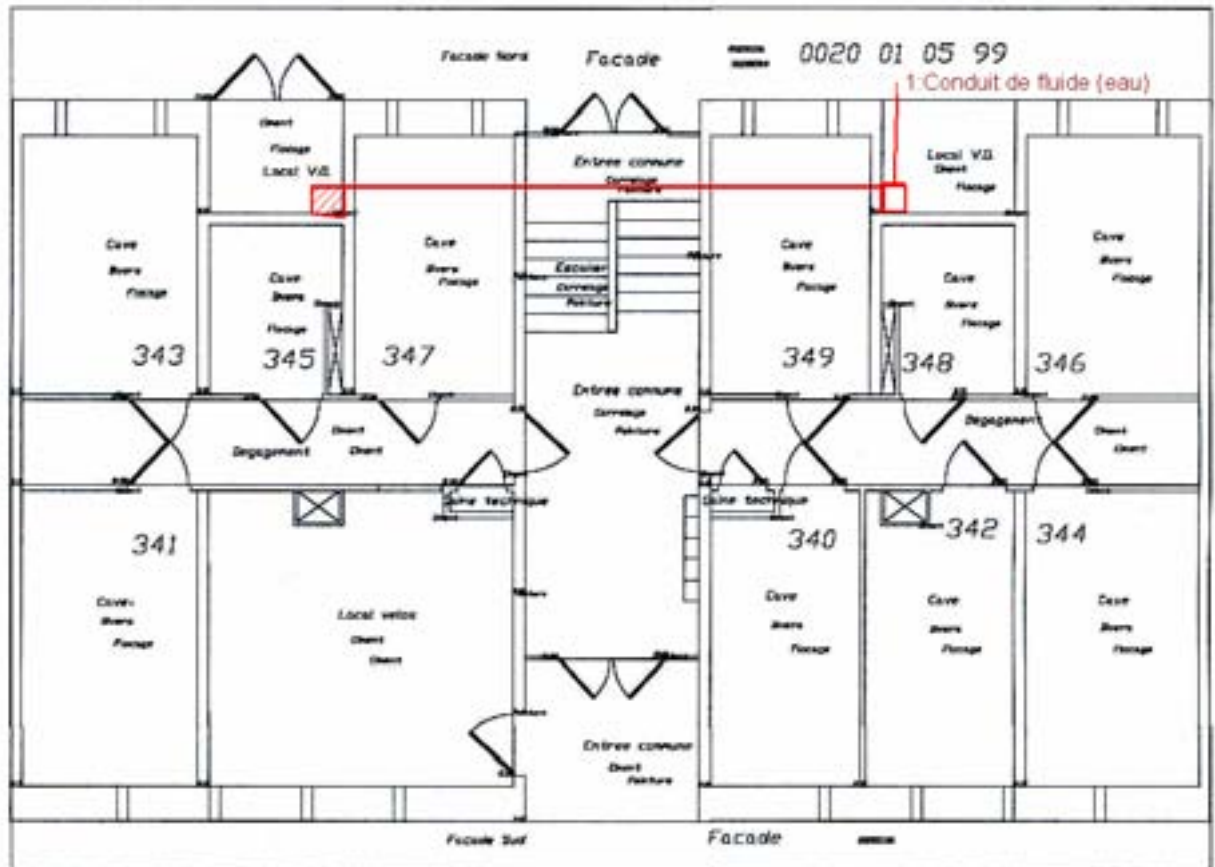
Liste des composants présents dans : ext entrée 36

1	Conduit de fluide (eau)	anciens locaux vide ordures	a
---	-------------------------	-----------------------------	---

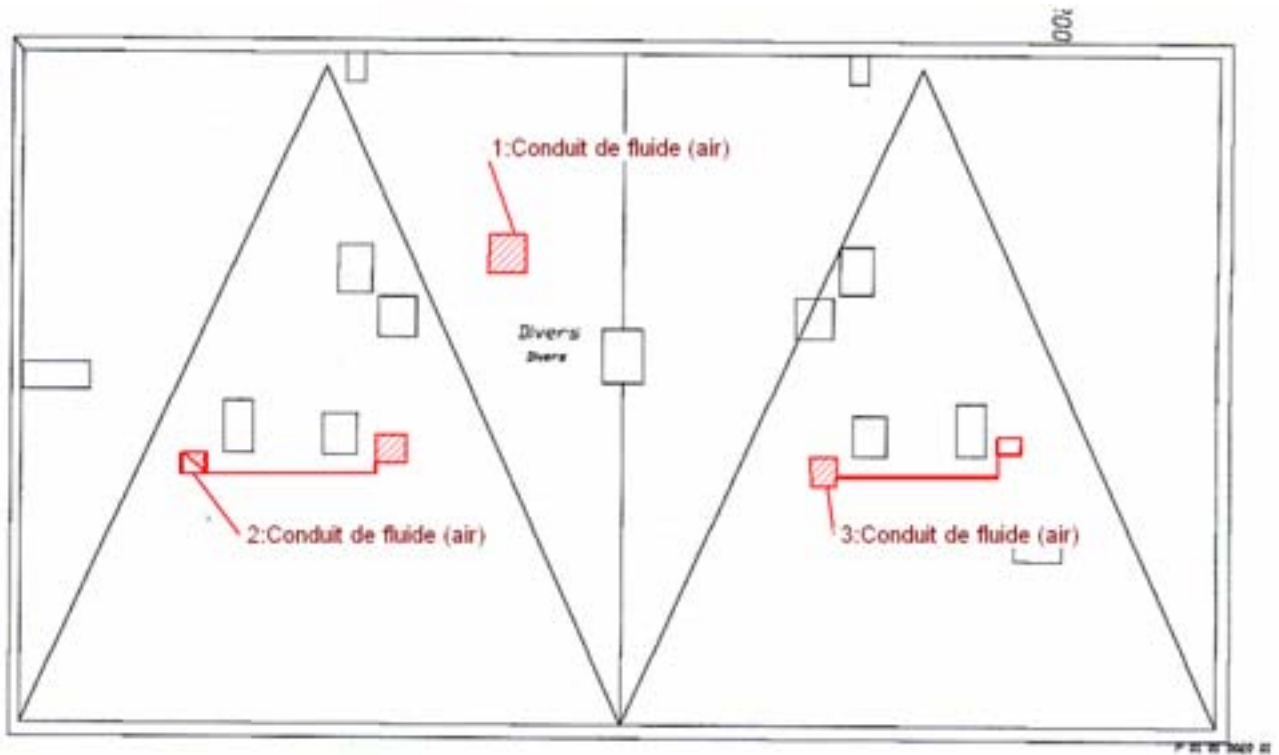
Liste des composants présents dans : plan de la terrasse				
1	Conduit de fluide (air)	ventilation haute	ventilation haute gaines techniques gaz	a
2	Conduit de fluide (air)	ventilation haute	ventilation haute gaines techniques gaz	a
3	Conduit de fluide (air)	ventilation haute	ventilation haute gaines techniques gaz	a
