EXTRAIT DU DOSSIER TECHNIQUE AMIANTE	
0030 - VILLENEUVE – 3, rue des Sabotiers 49300 CHOLET	Propriétaire SEVRE LOIRE HABITAT 34 RUE DE ST CHRISTOPHE BP 2144 49321 CHOLET CEDEX
Consultation de l'intégralité du DTA	
Modalités de consultation	sur demande auprès de SEVRE LOIRE HABITAT
Détenteur du dossier	SEVRE LOIRE HABITAT 34 RUE DE ST CHRISTOPHE BP 2144 49321 CHOLET CEDEX

1. Objet et constitution du présent document

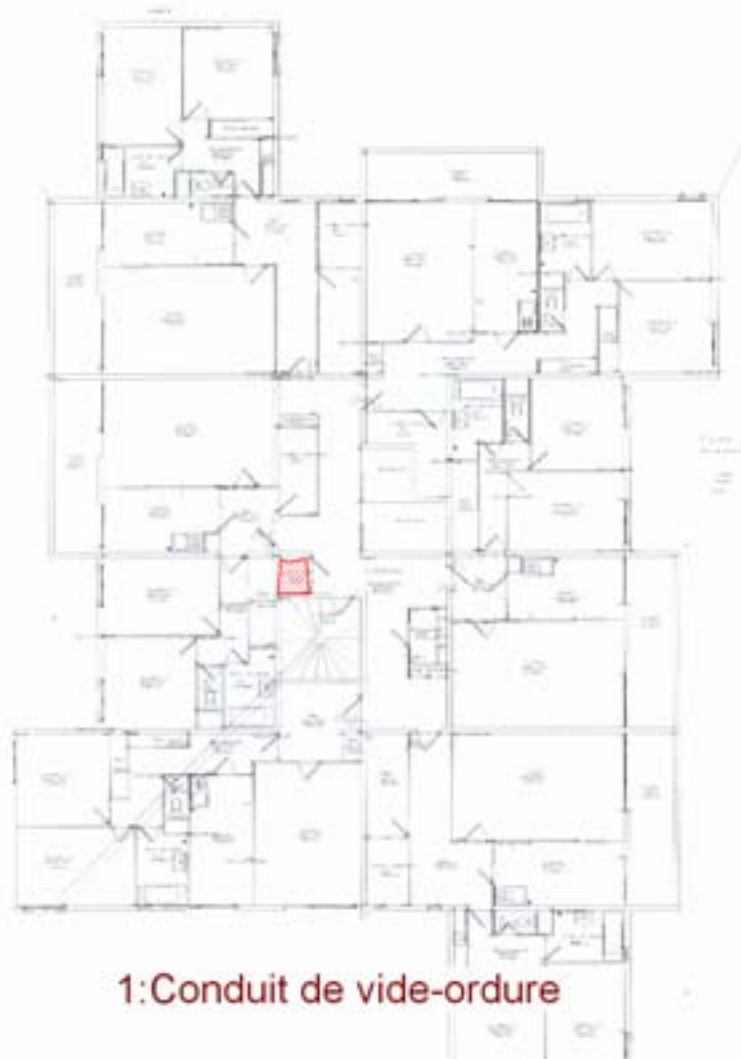
Liste des composants présents dans : Niveau +1				
1	Conduit de vide-ordure	en amiante ciment	local technique	a

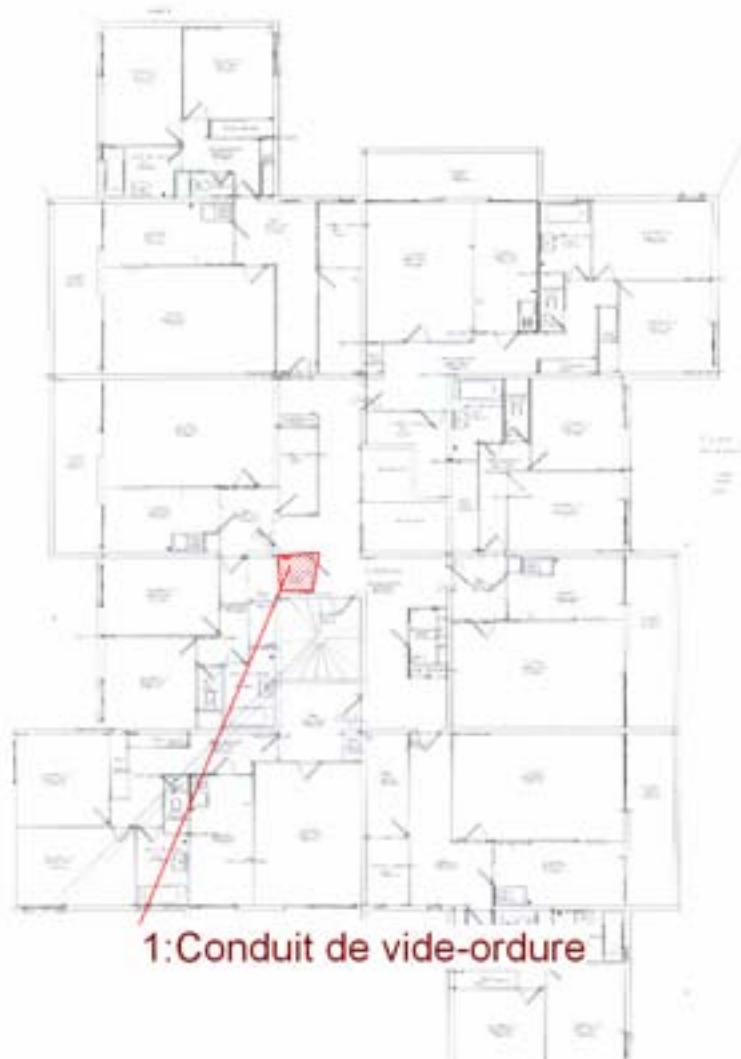
Liste des composants présents dans : Niveau +2

1	Conduit de vide-ordure	en amiante ciment	local technique	a
---	------------------------	-------------------	-----------------	---

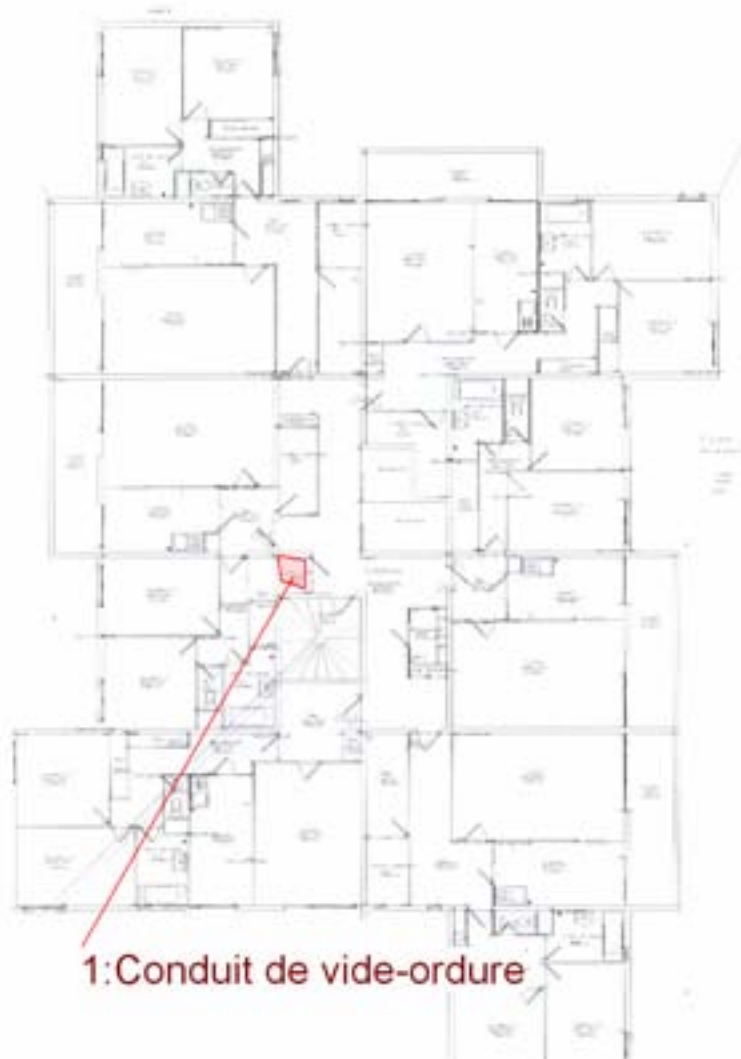
Liste des composants présents dans : Niveau +3

1	Conduit de vide-ordure	en amiante ciment	local technique	a
---	------------------------	-------------------	-----------------	---

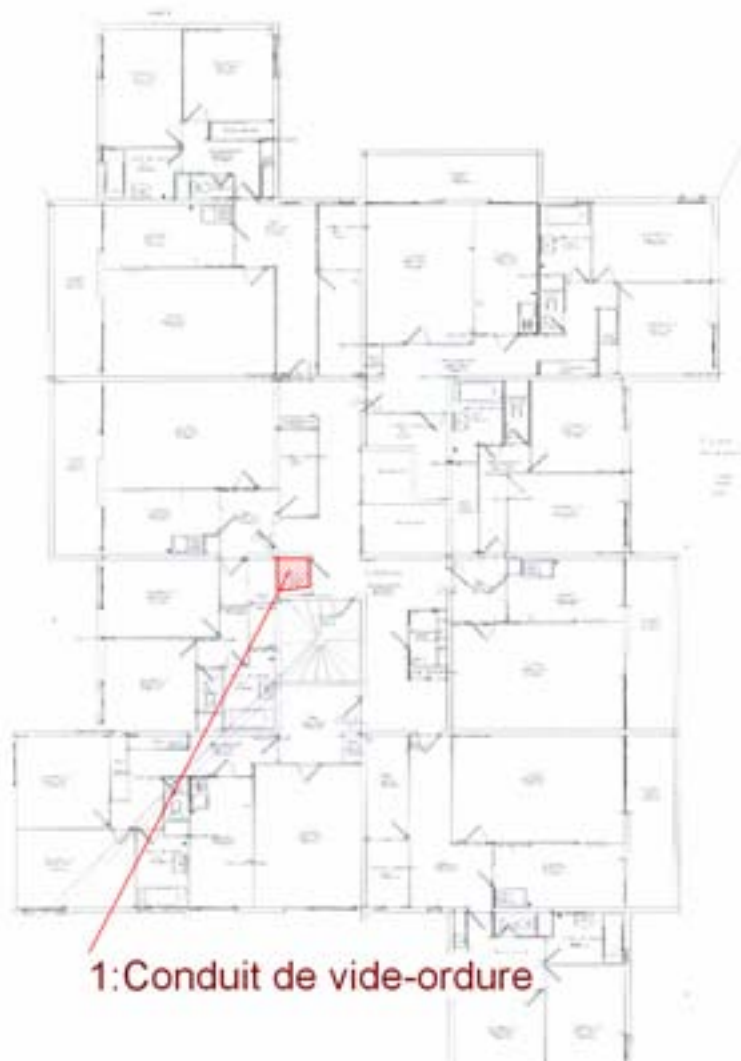
Liste des composants présents dans : Niveau +4

1	Conduit de vide-ordure	en amiante ciment	local technique	a
---	------------------------	-------------------	-----------------	---

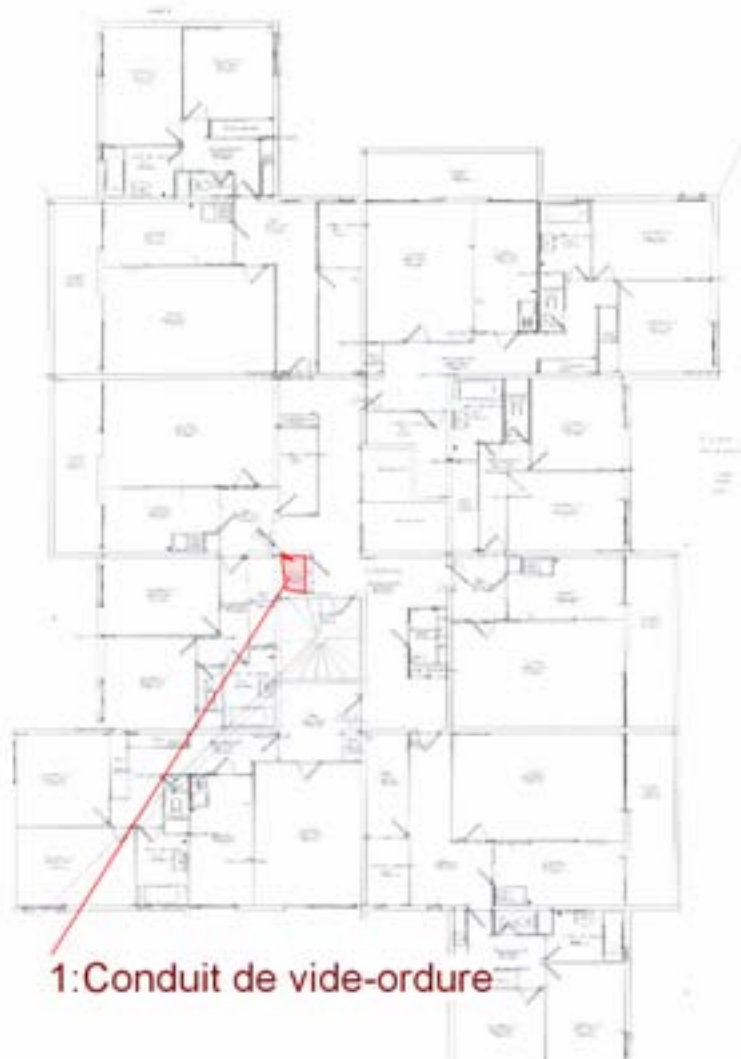
Liste des composants présents dans : Niveau +5

1	Conduit de vide-ordure	en amiante ciment	local technique	a
---	------------------------	-------------------	-----------------	---

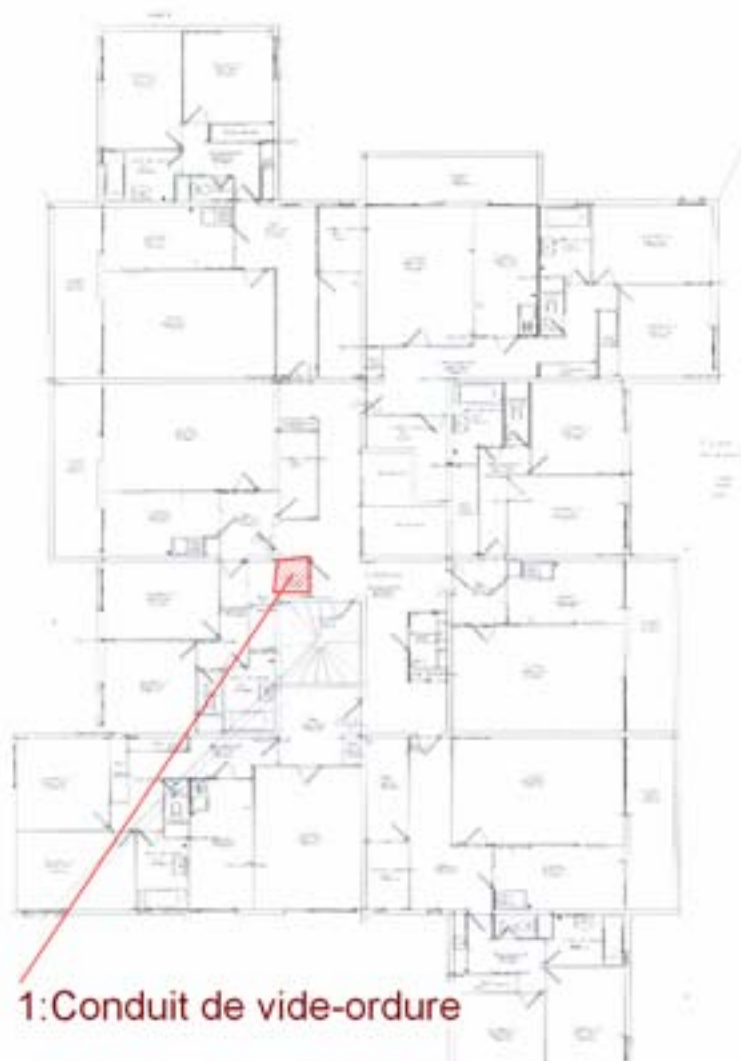
Liste des composants présents dans : Niveau +6

1	Conduit de vide-ordure	en amiante ciment	local technique	a
---	------------------------	-------------------	-----------------	---

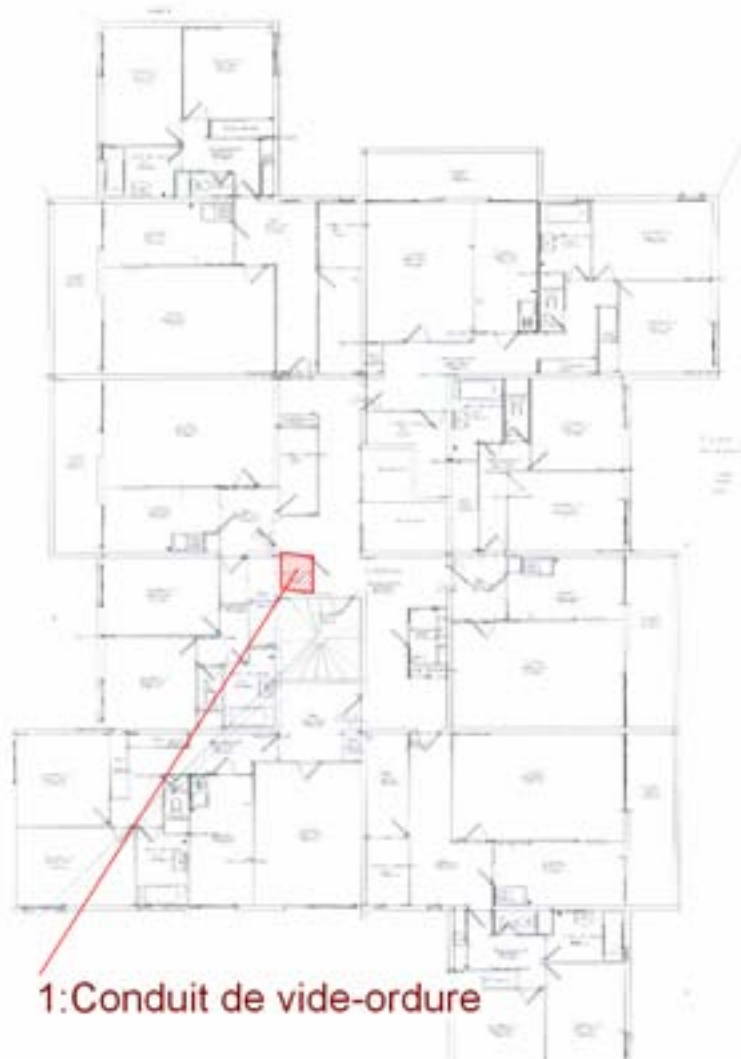
Liste des composants présents dans : Niveau +7

1	Conduit de vide-ordure	en amiante ciment	local technique	a
---	------------------------	-------------------	-----------------	---

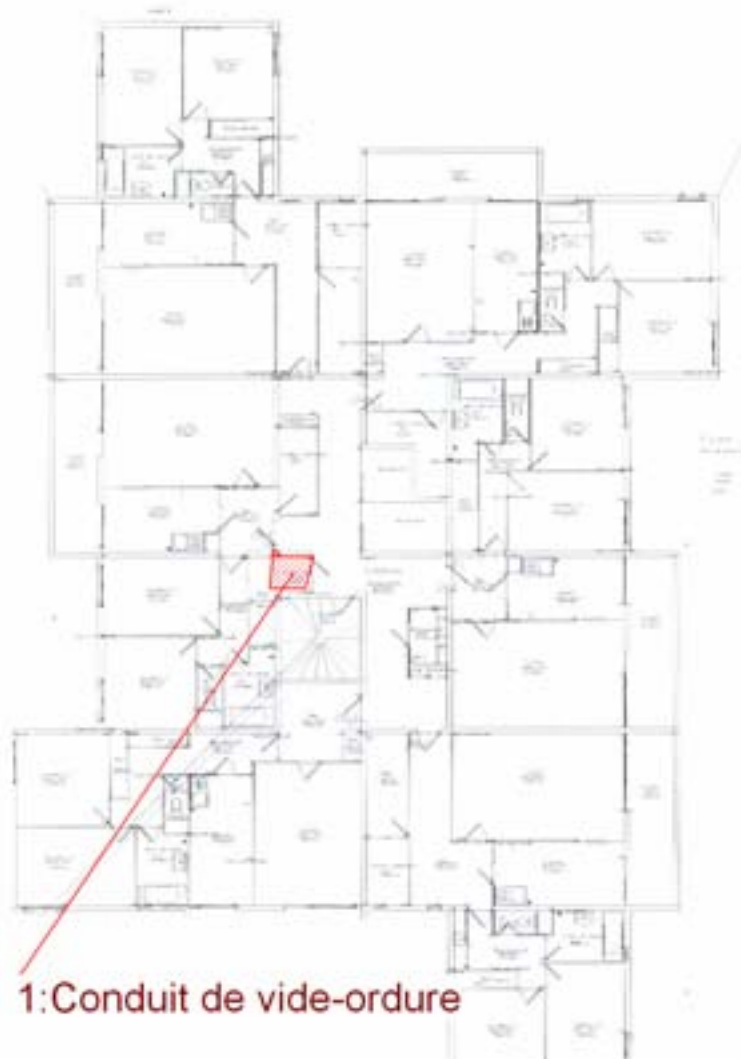
Liste des composants présents dans : Niveau +8

1	Conduit de vide-ordure	en amiante ciment	local technique	a
---	------------------------	-------------------	-----------------	---

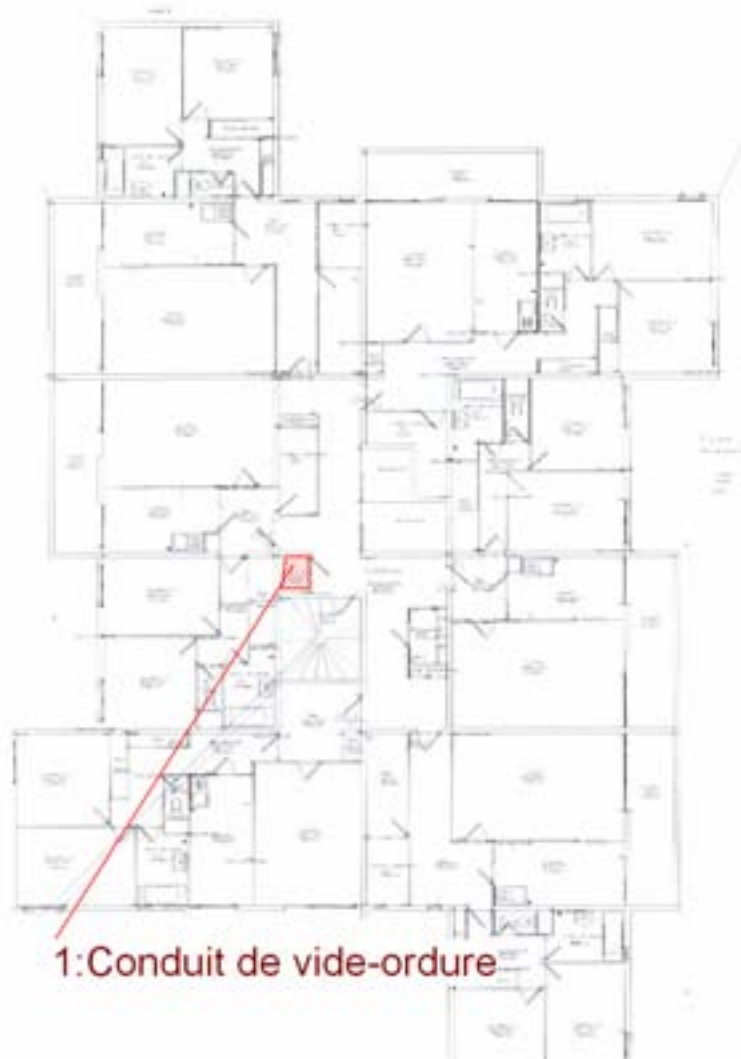
Liste des composants présents dans : Niveau +9

1	Conduit de vide-ordure	en amiante ciment	local technique	a
---	------------------------	-------------------	-----------------	---

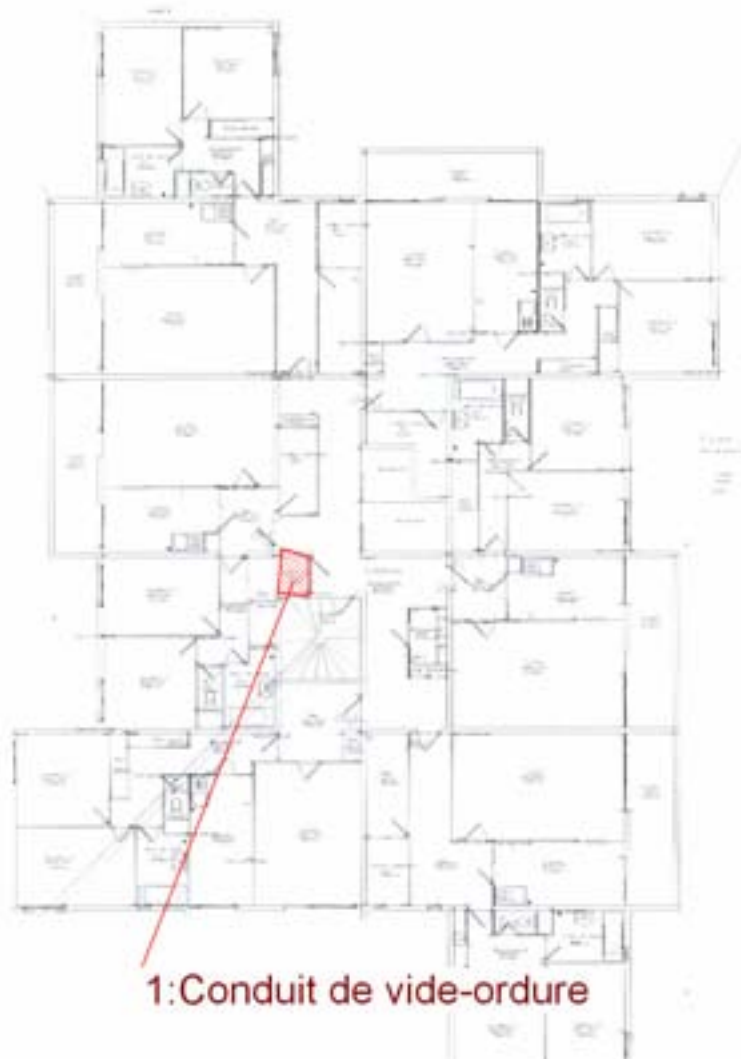
Liste des composants présents dans : Niveau +10

1	Conduit de vide-ordure	en amiante ciment	local technique	a
---	------------------------	-------------------	-----------------	---
